**Varoitus tuotteesta ja takaisinkutsu**

**Dometic nestekaasukeittotasot**  
**Vuotavat kaasun syöttöputket ja säätönupit**  
**- Vakavan loukkaantumisen riski!**

**Varoitus tuotteesta ja takaisinkutsu**  
**Nestekaasukeittotasot Dometicilta**  
**- Vuotavat kaasun syöttöputket ja säätönupit -**  
**Vakavan loukkaantumisen riski!**

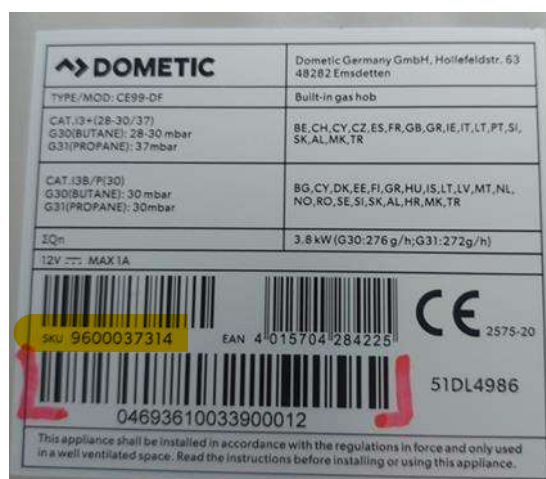
Tällä hetkellä oletamme, due diligence vaatimuksen mukaisesti, että kaikkissa yllä mainituissa Tuotteissa (SKUs) mahdollisesti esiintyy kuvailtua vikaa, ja tästä johtuen ne ovat takaisinkutsun kohteena. Kaikki tämän takaisinkutsun alaiset Tuotteet on varustettu kuvan mukaisella tuotekyltillä (esimerkki SKU 9600037314):

Liitteenä Dometicin tiedote keittotasoista, joissa on todettu mahdollinen kaasuvuotoriski. Tarkista laitteen tyyppikilvestä malli merkintä sekä SKU numero. Mikäli laitteestasi löytyy tiedotteessa oleva malli - SKU yhdistelmä, ota yhteys laitteen myyjään tuotteen palautusta varten.

Wilhtom Oy:n myynnissä on näistä ollut malli:  
CE-99 ZF (Wilhtom tuote 3405/1).  
**Jos olet ostanut meiltä tämän keittotason ja sen tyyppikilvestä löytyy SKU numero 9600037309, olethan meihin yhteydessä.**

Huolimatta lopullisen juurisyyanalyysin keskeneräisyydestä, me haluamme käyttää mahdollisuuden reagoida tilanteeseen välittömästi, ja tarkastaa kaikki potentiaalisesti vaikutuksen alaiset Tuotteet ja vaihtaa/korjata ne tarvittaessa.
